Casus Ecosysteembenadering voor het bosbeheer op de Groote Heide

Casus; Ecosystem approach on the forested area Groote Heide, The Netherlands

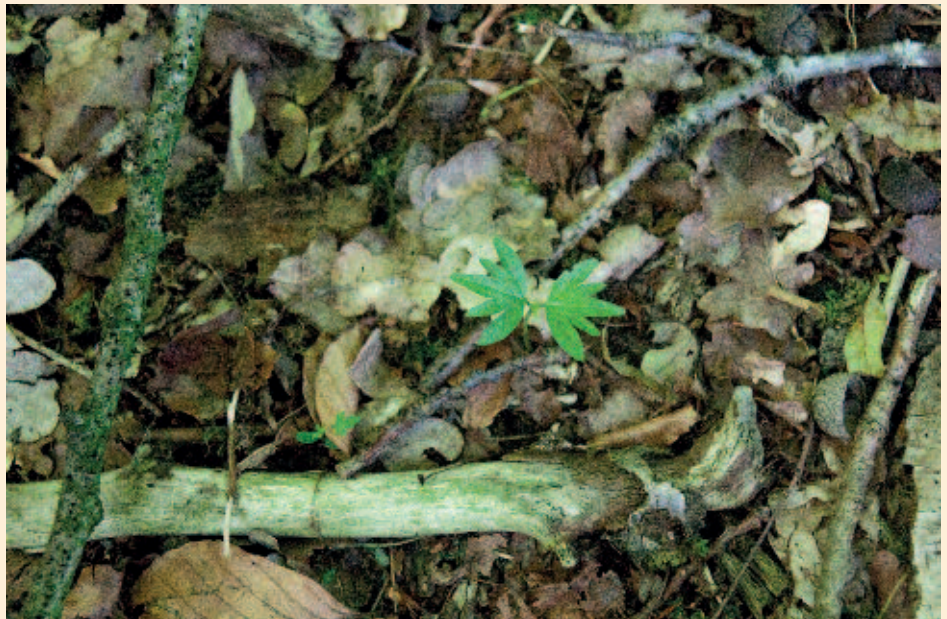
Foto 1. Lindeverjonging in de Groote heide (foto: Rob van der Burg).

De basenverzadiging neemt toe en de humusvorm verandert van een mor naar mormoder wat duidt op een betere strooiselomzetting en hogere activiteit van bodemorganismen. Om verandering onder invloed van rijk strooiselsoorten aan te tonen is het nog te vroeg; ten opzichte van soorten met verzurend strooisel is hun aandeel nog te gering. Aanplant van Hazelaar, Winterlinde en Gewone esdoorn slaat goed aan en de bomen vertonen een goede groei; Haagbeuk blijft vaak wat achter. Vooral Hazelaar lijkt zich thuis te voelen op deze arme bodems en zaait zich ook al uit. Bij een groep vrijgezette lindes is inmiddels lindeverjonging aange troffen (foto 1); vooralsnog een unicum op de arme zandgronden.

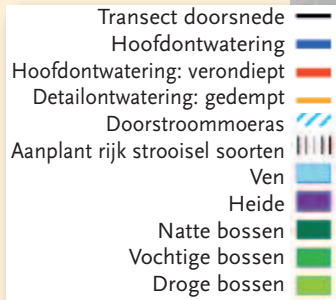
Fig. 2. Bosgebied van de Groote Heide: uitgevoerde maatregelen en te ontwikkelen bos-typen. Aangegeven is het transect van figuur 1.

aanwijzing dat het bos potentieel rijker is dan veel andere heideontginningsbossen is het verspreid voorkomen van oude Zoete kersen (*Prunus avium*), Zwarte elzen (*Alnus glutinosa*), Haagbeuken (*Carpinus betulus*) en lindes (*Tilia* sp.). Ook een paar groeiplaatsen van de oud-bossoorten Dalkruid (*Maianthemum bifolium*) en Grote muur (*Stellaria holostea*) duiden hierop. Het voorkomen van deze soorten bleek vooral gebonden aan oude akkercomplexen en houtwallen bij de Meelakkers (fig 2).

Op basis van de systeemanalyse is een strategie uitgewerkt voor ontwikkeling van het gebied. De maatregelen waren in eerste instantie vooral gericht op herstel van vennen en ontwikkelen van natte en vochtige bossen door vermindering van de ontwatering (fig 2). Vennen zijn vrijgekap, geplagd en in een enkel geval gebaggerd. Voor herstel van de waterhuishouding zijn zoveel mogelijk sloten gedempt of verondiept. Bosvorming met rijk-strooiselsoorten (Hommel et al., 2007) werd sinds 2007 ingepast in de strategie voor de bosontwikkeling. Hiervoor werden locaties uitgezocht met een gunstige uitgangssituatie: vochtige groeiplaatsen die een betere vochtvoorziening, zuurbuffering en strooiselafbraak hebben en de rijkere bodems van oude akkercomplexen. Sinds 2007 zijn in verschillende fasen in totaal 25.000 stuks Hazelaar (*Corylus avelana*), Winterlinde (*Tilia cordata*), Gewone esdoorn (*Acer pseudoplatanus*), Zoete kers en Haagbeuk aangeplant. Ratelpopulier (*Populus tremula*) en Boswilg (*Salix caprea*), die verspreid door het bosgebied voorkomen, werden bij dunningen vrijgezet.
