Brede rietgordels in het water zijn de sleutel tot succes voor veel moerasvogels. Maar wat is er nodig om deze rietgordels in stand te houden?

In de Rijnstrangen is ervaring opgedaan met peilopzet en afplaggen van de strooisellaag.

Herstel van rietmoeras in de Rijnstrangen

Experiences with restoration of reed marshes in the nature reserve Rijnstrangen

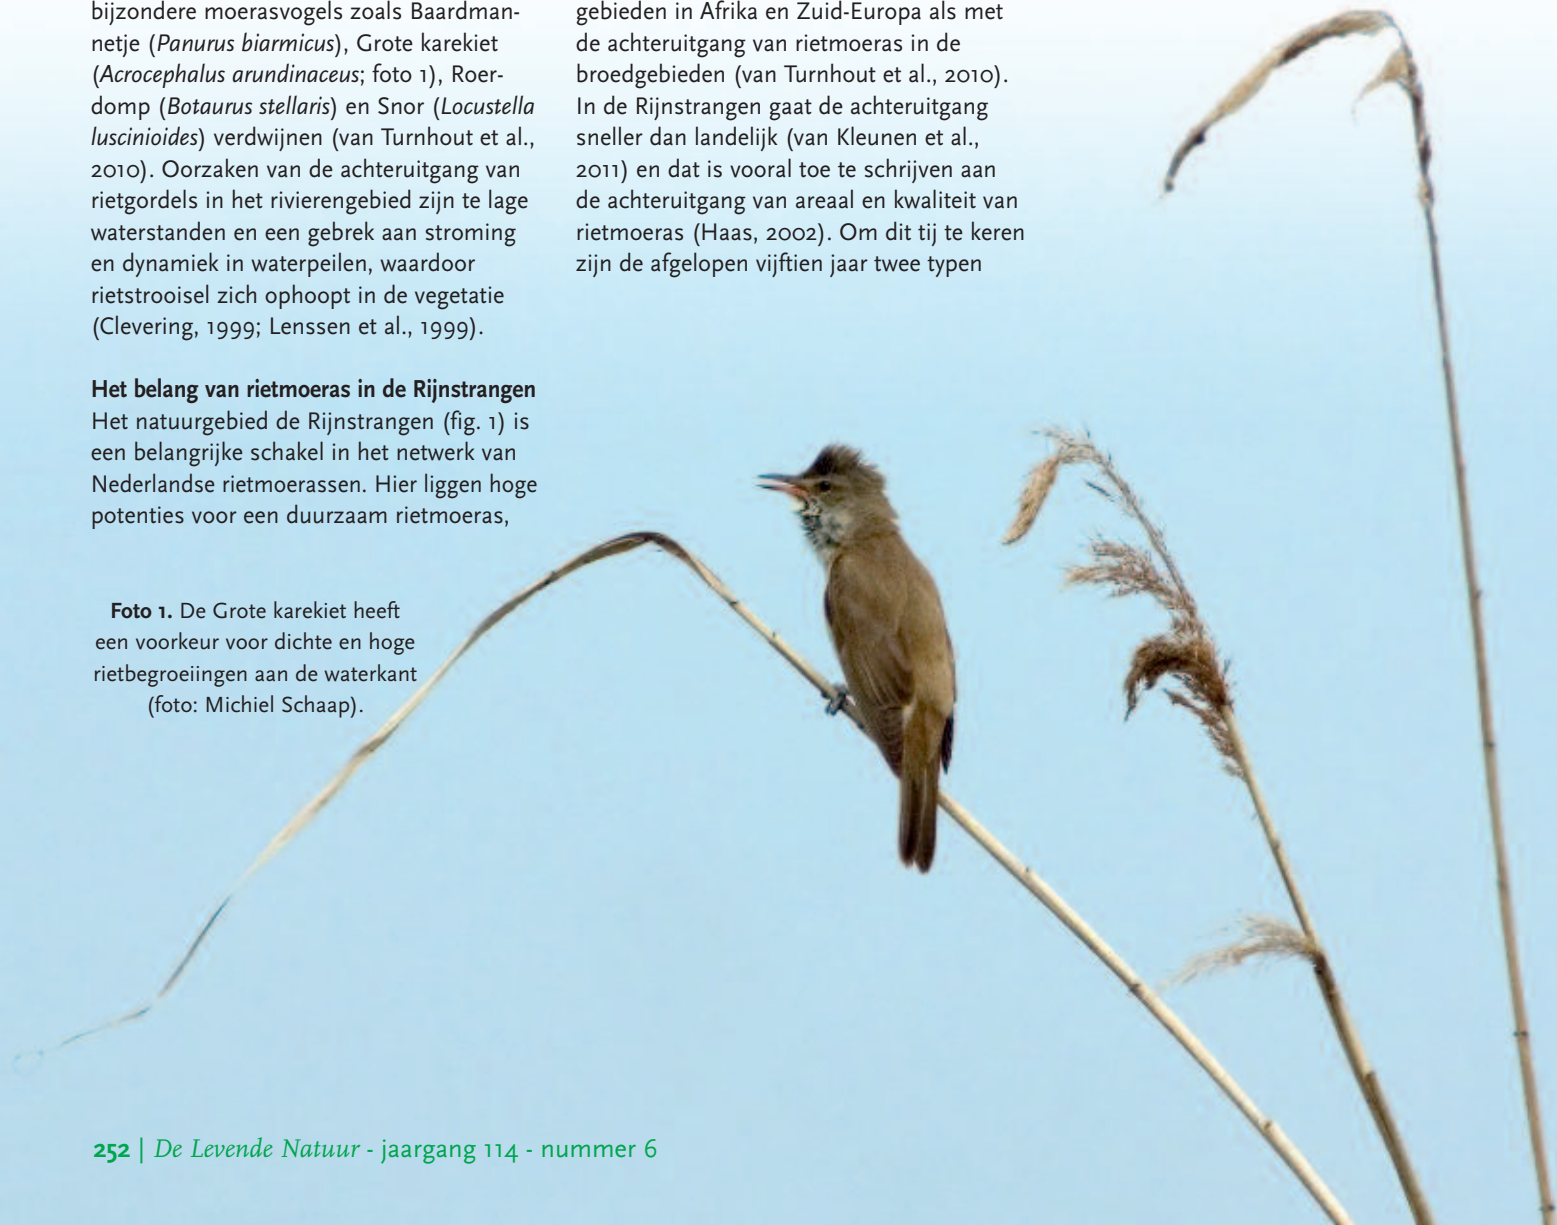
Fig. 1. Ligging van de Oude Rijn en zijwatergangen, in de tekst aangeduid als 'Rijnstrangen'. De rode lijn geeft het traject aan van de vegetatiekartering in figuur 4.

Het natuurgebied de Rijnstrangen (fig. 1) is een belangrijke schakel in het netwerk van Nederlandse rietmoerassen. Hier liggen hoge potenties voor een duurzaam rietmoeras,

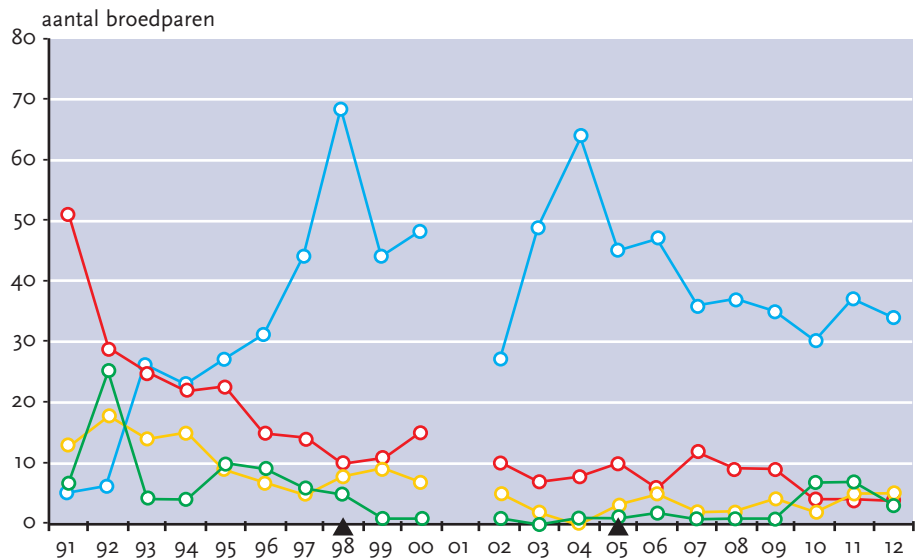
Fig. 2. Ontwikkelingen in aantal broedparen van enkele kritische moerasvogels (Roerdomp (○), Grote karekiet (●) en Rietzanger (●)) en een moerasvogel van ruigte en struwelen (Blauwborst (○)) in de Rijnstrangen (Kandia t/m Erfkamerlingschap) in de periode 1991-2011. De trendanalyse waaraan de hoofdttekst refereert is uitgevoerd over de periode 1989-2009. Broedvogelinventarisaties zijn uitgevoerd door vrijwilligers van SOVON. Zwarte driehoekjes (▲) op de x-as geven aan wanneer peilverhogingen hebben plaatsgevonden.

omdat er nog sprake is van een natuurlijk peilverloop met een meter verschil tussen het lagere zomerpeil en het hogere winterpeil. Met uitzondering van de Oostvaardersplassen en de Biesbosch hebben de meeste rietmoerassen in Nederland te kampen met een omgekeerd peilbeheer ('s zomers hoger dan 's winters) of met hooguit enkele decimeters verschil tussen zomer- en winterpeil. Bovendien zijn de Rijnstrangen in het rivierengebied, naast de monding van de Gelderse IJssel en de Biesbosch, het laatste bolwerk voor vogels van rietmoeras (Ministerie van LNV, 2006). Deze soorten zijn hier echter wel sterk achteruitgegaan (fig. 2).

Roerdomp reageerde niet op de beide peilverhogingen: over de gehele periode 1989-2009 is sprake van een significant dalende trend. Opvallend is echter wel dat er in 2004 geen broedgevallen meer waren in het gebied en dat de soort sinds de peilverhoging van 2005 weer terugkeerde als broedvogel. Grote karekiet nam niet significant toe na de eerste peilverhoging, maar na 2005 was er wel sprake van een trendbreuk. De daling die in 1991 is ingezet is gestopt (fig. 2). Er is echter nog geen sprake van een stijgende lijn.

Moerassensoorten die altijd al minder talrijk waren in de Rijnstrangen, zoals Baardman-netje, Snor en Rietzanger (*Acrocephalus schoenobaenus*), reageerden niet op de peilveranderingen. Blauwborst (*Luscinia svecica*), een soort van ruigte en struweel, vertoont een grillig verloop, maar nam in ieder geval niet verder toe na 1998 en nam duidelijk af sinds 2005 (fig. 2).

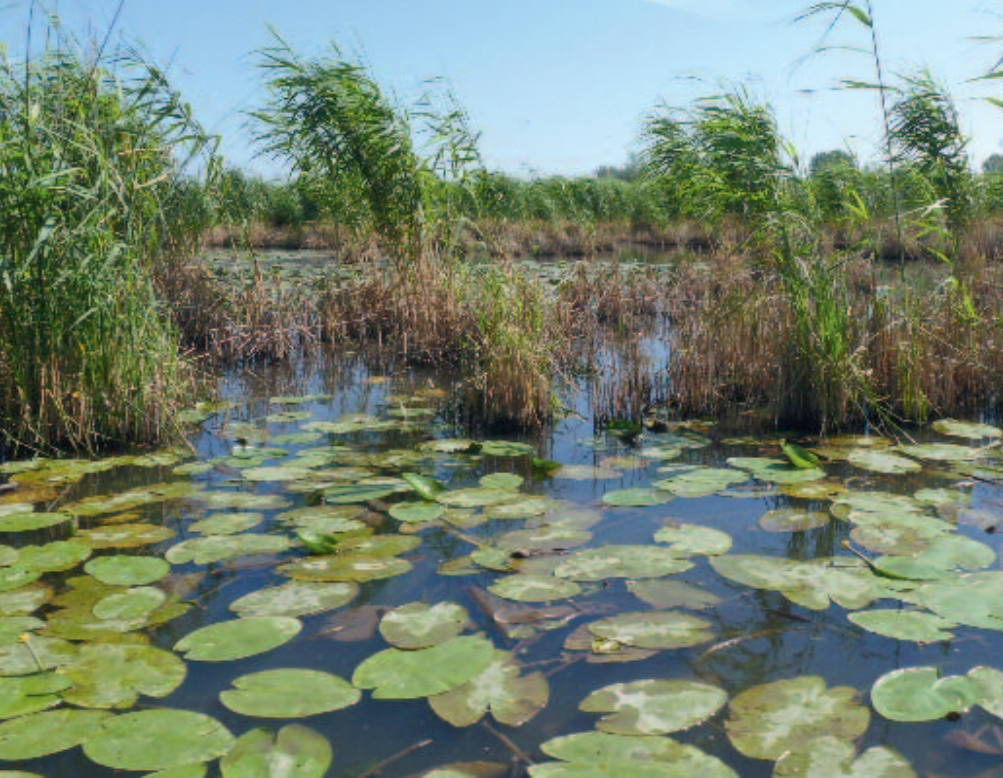
Foto 2. Aanzicht van waterriet in Oude Rijn ten westen van Berghoofdsche weg. Riet groeit in pollen omgeven door water. Dit is een symptoom van aantasting als gevolg van strooiselophoping onder water en/of begrazing door ganzen (foto: Frans Smeding).

groeit op veel plaatsen aan de waterzijde in dichte pollen met grote gaten daartussen (foto 2). Dit is een symptoom van slechte standplaatscondities als gevolg van strooiselophoping (Clevering, 1999). Onder water zorgt de strooiselafbraak door bacteriën al snel voor zuurstofloze omstandigheden. Hierbij ontstaan voor Riet toxische stoffen, zoals azijnzuur, boterzuur en sulfide (Clevering, 1999).

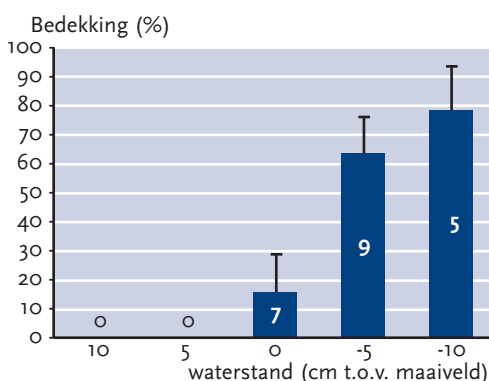
Fig. 5. Bedekking van Riet in zomer van 2012 in proefvlakken die op verschillende dieptes ten opzichte van de waterspiegel zijn afgeplagd. Nummers in het diagram verwijzen naar het aantal proefvlakken per waterdiepte. Alle proefvlakken lagen binnen de stroken van 20 m breed die in winter van 2010 of zomer van 2011 zijn afgeplagd. Het verschil tussen plas-dras proefvlakken (0 cm) enerzijds en proefvlakken boven de waterspiegel (-5 en -10 cm) anderzijds was significant (Mann-Whitney test, $p=0,002$).

Omdat deze 14 proefstroken met een aflopend profiel zijn afgegraven lagen ze, na oplevering, deels boven en deels onder water. Deze hoogteligging bleek sterk bepalend voor het herstel van Riet: Riet vestigde zich slechts op stroken waar het water net aan of onder het maaiveld stond (fig. 5). Om dat te kunnen verklaren is enig inzicht in de mechanismen van rietherstel nodig.

Een paar centimeter water boven het maaiveld bleek al genoeg om hergroei vanuit wortelstokken te belemmeren (fig. 5), terwijl Riet normaliter tot in 50 cm diep water onbelemmerd uitgroeit vanuit wortelstokken (Coops & Geilen, 1996). Waarschijnlijk maakte de wijze van plaggen Riet extra kwetsbaar. Door met een kraan de top laag af te schrapen (foto kader) raakt de bovenste laag van het wortelstokstelsel beschadigd. Deze laag bevat de knoppen van de nieuwe rietstengels. Deze wortelstokken zijn hol, een aanpassing aan overstroomde bodems die intern zuurstoftransport mogelijk maakt. Wanneer beschadigde wortelstokken overstroomd zal een deel van dit holle wortelstokstelsel vol water lopen en vervolgens afsterven. Dit is waarschijnlijk ook gebeurd in de stroken die in januari/februari 2010 zijn afgeplagd, in het daaropvolgende voorjaar was er tijdelijk een piekje in de waterstanden (fig. 3) en overstroomden de proefvlakken.

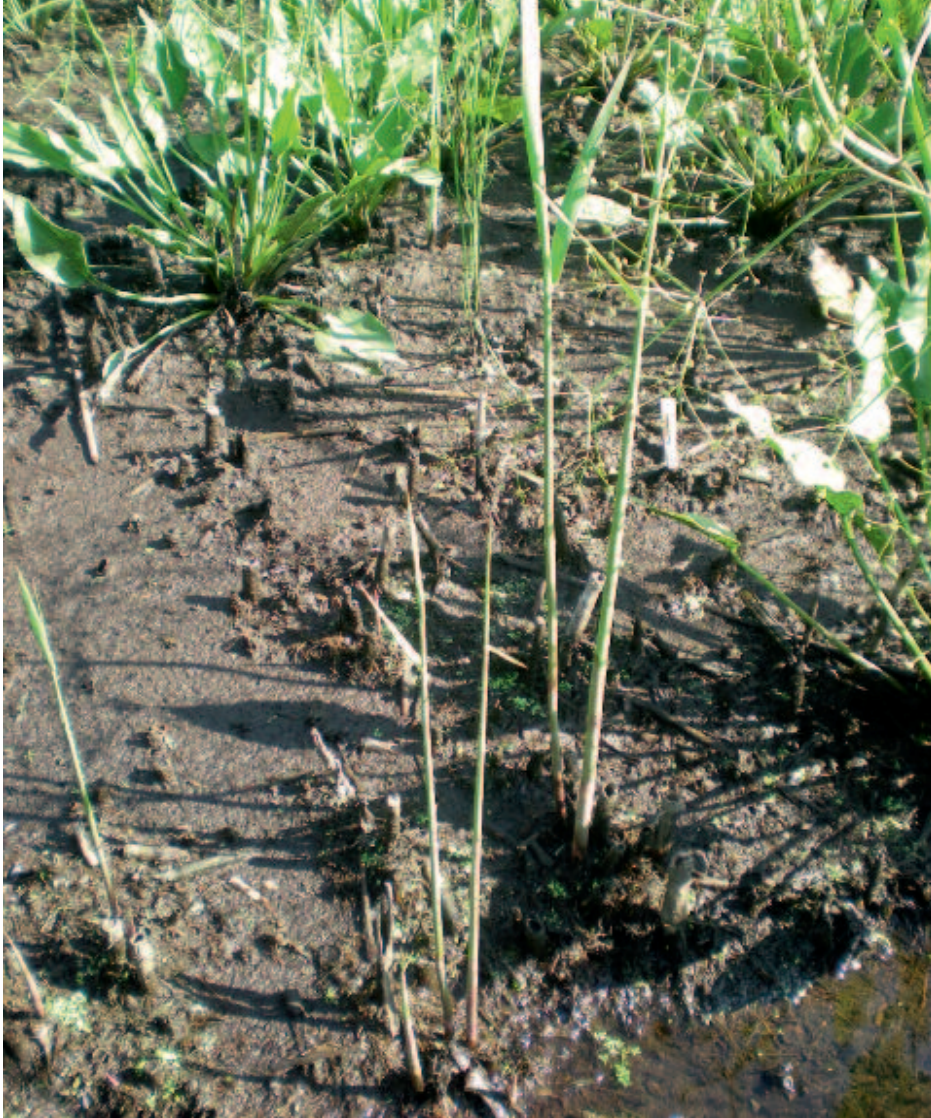
Foto 3. Uitgroei van nieuwe rietstengels vanuit wortelstokken in één van de proefstroken (foto: Kees Buddingh).

We hebben drie mechanismen waargenomen waarmee Riet de geplagde stukken weer begroeide: vorming van nieuwe scheuten uit de wortelstokken die achterbleven na het

plaggen (foto 3) of uit wortelstokken die zich vanuit ongeplagde stukken uitbreiden. Daarnaast zagen we ook kolonisatie optreden via bovengrondse uitlopers. Liggende rietstengels groeiden vanuit de ongeplagde stroken de open ruimte in en op nagenoeg elke knoop vormden ze een scheut. Een derde mechanisme was kieming. Het eerste mechanisme leek in onze situatie veruit het belangrijkste, waar herstel succesvol was ging dat gepaard met nieuwe scheuten vanuit achtergebleven wortelstokken. Wij zagen in het eerste jaar na afplaggen minder ondergrondse uitbreiding vanuit intacte rietgordels, maar van andere gebieden is bekend dat een rietgordel zich hiermee tot 6 meter per jaar kan uitbreiden (Bakker, 2010).
